護岸近傍に位置する基礎杭の 地震時被害事例

神戸市東部に位置する東灘処理場では、兵庫県南部地震襲来時に各種構造物に大きな被害が生じた。魚崎運河護岸近傍に位置し、その基礎杭の地中部に大きな被害が生じていることが予測されていた管理本館が、地震後5年半を経過して解体・撤去されることとなった。この機に、杭の地震時挙動や破壊形態を解明することを目的として、杭を掘出して目視調査を含めた各種調査を実施した。調査結果および被害状況を踏まえた数値解析結果により、本調査杭には地震によって大きな荷重が作用し、その後の地盤流動により残留変位が生じたものと推測された。

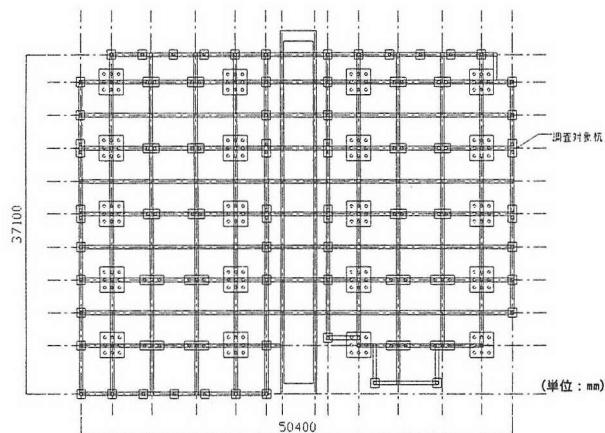
図-3 杭伏図

図-3に示すように、調査した杭は、管理本館（地上3階建て、一部地下室あり）東側壁部（厚さ1.0m）の基礎で、2本の杭で柱を支える構造になっている。調査にあたっては、2本の杭の周囲を鋼矢板（V型）で締切り、杭頭から約10.5mの深さまで地盤を掘削し、杭の残留変位、損傷状況および周辺の地質状況を中心に調査を行った。残留変位に関する調査では、光波測距儀による三次元測量によって杭の絶対変位を、また、掘削底面以深に対しては挿入式傾斜計によって相対変位を測定した。損傷状況に関する調査では、目視によって損傷状況を観察するとともに、掘削底面以深についてはボアホールカメラを杭内部に挿入して損傷状況を調べた。また、周辺地盤の地質状況調査では、兵庫県南部地震後に本館近くで実施されたボーリング調査の結果、周辺施設の建設工事に際して行なわれたボーリング調査の結果、および埋土層と沖積粘土層との境界を確認するために掘削底面から実施したボーリング調査の結果などを基にして、地質構成および層厚等の推定を行った。さらに、掘削に伴って採取した試料の粒度試験を行った。
