コンクリート構造物の 損傷事故とマネジメント

フェロー会員 長岡技術科学大学大学院教授 丸山久一

コンクリート構造物の損傷事故において、直接的な原因のほかに、事故を防ぐシステム面からの考察を試みた。近年の公共工事をめぐる環境の厳しさが、発注者、設計者、施工者の連携を妨げる状況を生み出すとともに、技術者が技術力を向上させる機会や余裕を奪いつつある。これらの状況を改善する新システムが必須である。

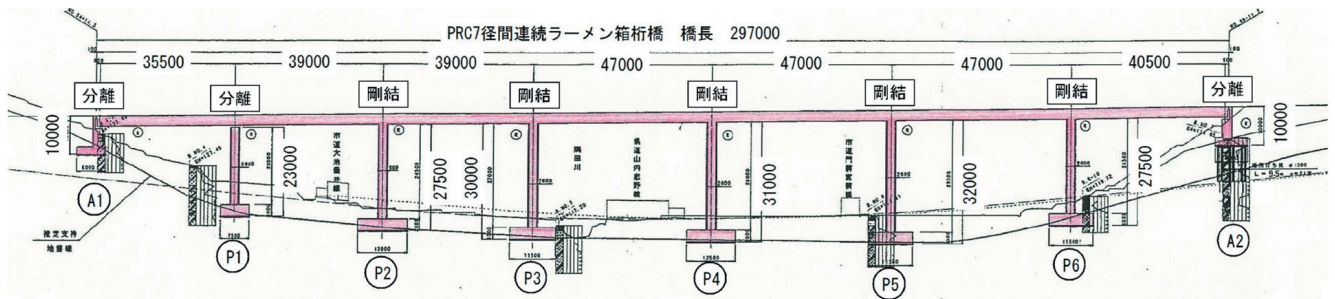
図2 全体構造

垂井高架橋は、写真2、ならびに図2、3に示すように、7径間連続PRC箱桁橋である。スパンはほぼ均等割で35.5~47.0mとなっている。十分な耐震性を確保し、かつ経済的にも有利な構造として選ばれたもので、5%に及ぶ鉄筋量を配置した個所もある。
