# 1 . ファイバースコープによる空洞内部調査

## 2. レーダー探査による空洞調査

## 4 . ケーソン変状の実測調査

## 7 . 掘削調査

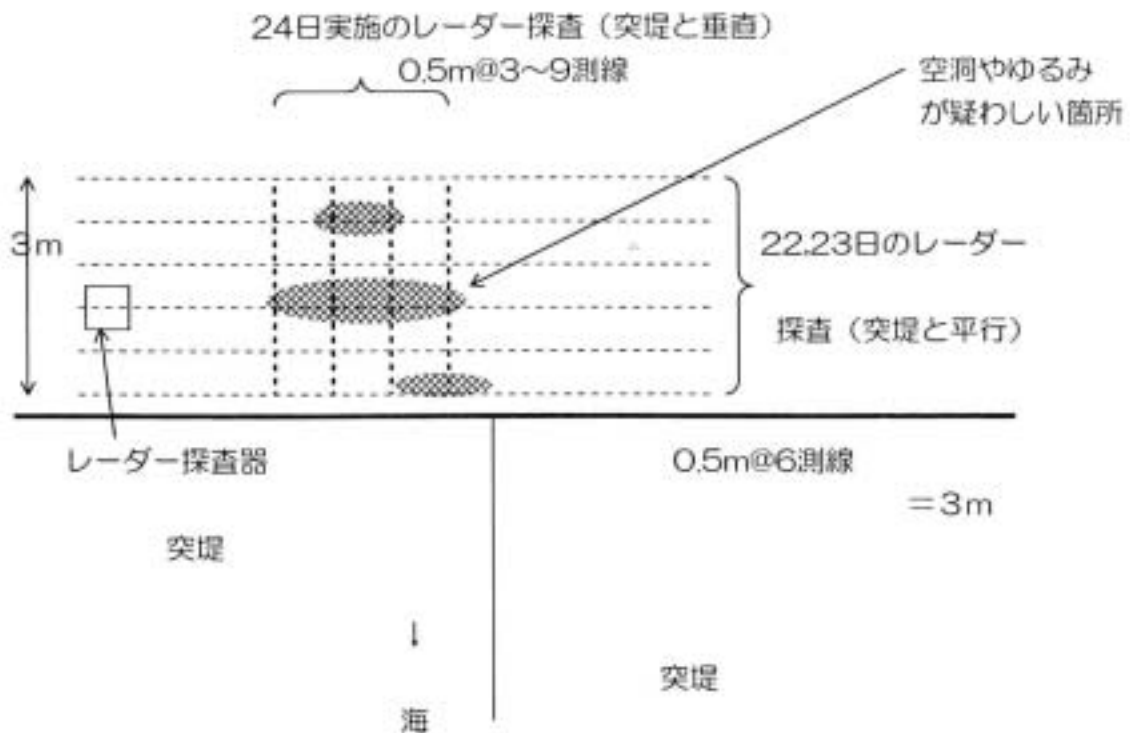
レーダー探査概略図

砂浜の表面にレーダー探査機を這わせ、砂浜内部の空洞の存在を把握する。具体的な作業手順は、まず突堤沿いに約3mの幅で、突堤と平行する方向に6側線(50cmピッチ)で探査し、解析を行う。その結果から空洞の存在が予想される箇所において、突堤と垂直方向に1~4mの幅で、突堤と垂直な方向に3~9側線(50cmピッチ)で探査し、面的な解析を行う。概略は以下のとおり。

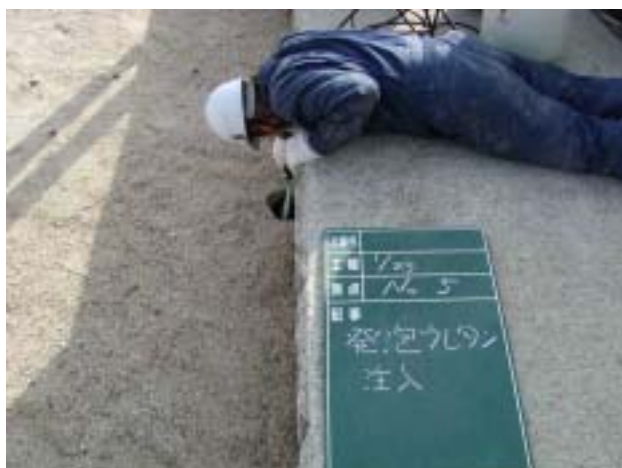
3カ所に発砲ウレタンを注入し、空洞の型取りができた。1つは摘出できたが、残り2つは壁面に固着しているため現地に存置した。それぞれの諸元は下記のとおり。

No.5-6ケーソン目地付近	: 内空 約30～50cm、深さ約0.8m
No.9-10ケーソン目地付近	: 内空 約25～45cm、深さ約1.35m
No.14-15ケーソン目地付近	: 内空 約50～90cm、深さ約1.45m

発泡ウレタン注入

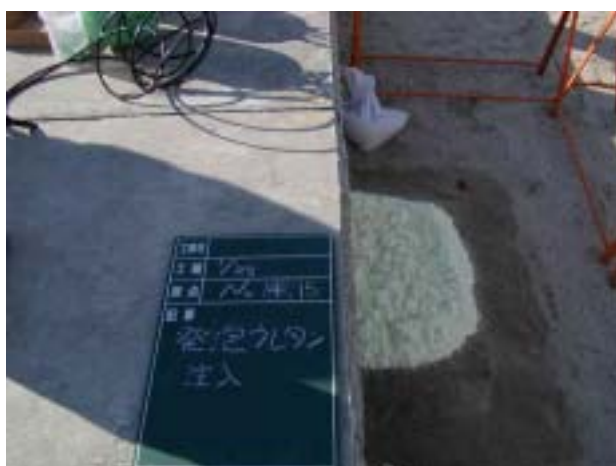
発泡ウレタン注入後

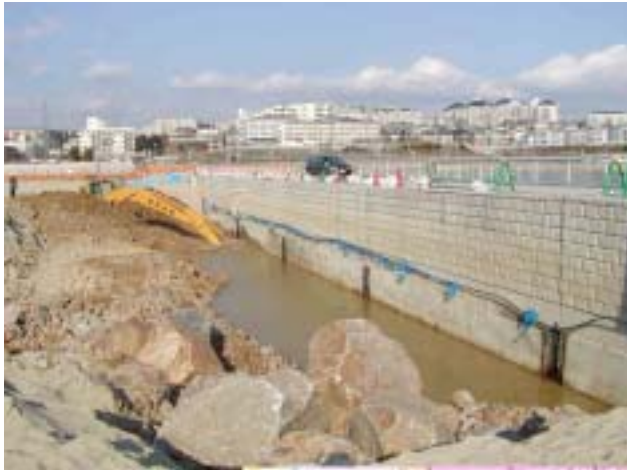
東側突堤掘削状況  
1 t 被覆石撤去（手前）

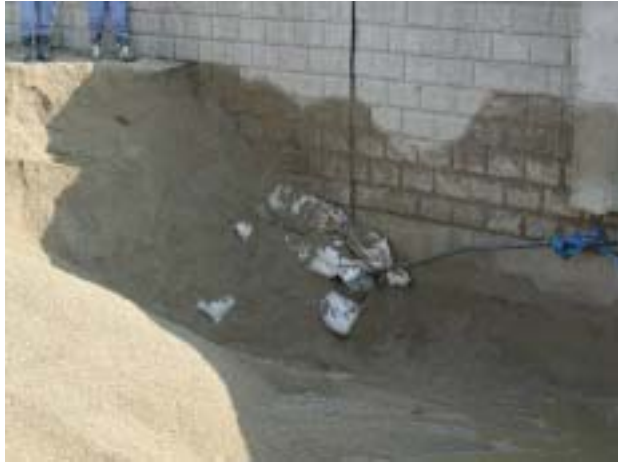
- ・掘削調査した全ての箇所の目地の防砂板に亀裂が確認された。亀裂の長さは箇所によってばらつきがあった。
- ・No.7-8、No.11-12 及び No.14-15 ケーソンの目地から波の動きに合わせて海水が出入りするものが確認された。
- ・No.7-8 ケーソン目地からは昨年 4 月の明石市による補修跡が確認されたが、トン袋の中身は水砕スラグではなく砂であった。
- ・No.11-12 ケーソン目地からは防砂シートと土のう袋が確認された。また、摘出された防砂シートは、No.7-8 ケーソン目地を掘削した際にも発見された防砂シートと同じものであることが確認された。

11-12 ケーソン目地  
掘削中

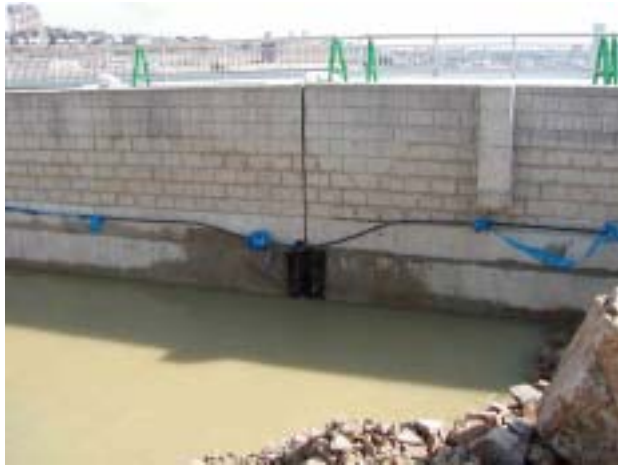
11-12 ケーソン目地  
掘削後
