釧路地方の地下構造を考慮した橋梁の耐震健全度評価

北見工業大学大学院 学生員 森 大悟 太平洋総合コンサルタント(株) 正 員 平 成晴
 北見工業大学 正 員 三上 修一 太平洋総合コンサルタント(株) 正 員 工藤 英雄
 (株)中神土木設計事務所 正 員 本間 美樹治

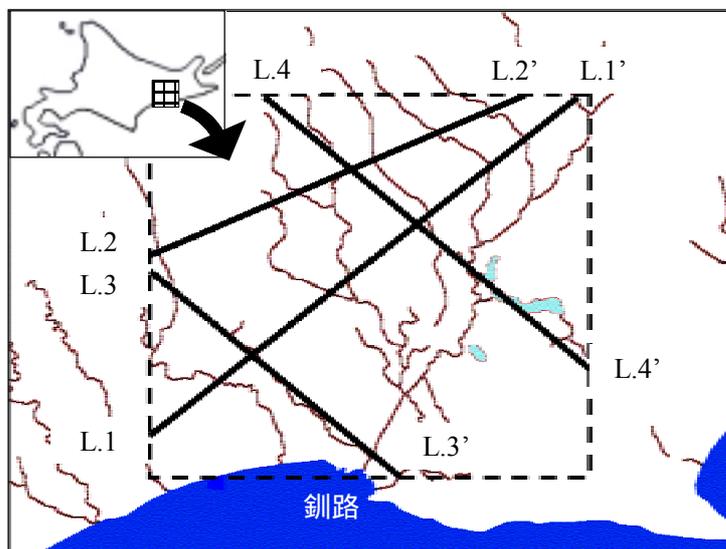
図-1 釧路地方図

橋梁架設位置のボーリング資料は現状ほとんど残されていない。そこで、釧路地方の地下構造を把握するために地質調査のボーリング資料から地質断面図を作成した。図-1は釧路地方図を示しており、図中の点線で囲まれた地域の地下構造を検討する。これは点線内の地域に被災橋梁が多いこと、地質断面図作成に用いるボーリング資料が他地域に比べ豊富だったためである。まず、点線内を40×40のメッシュに分割し、101個のボーリング資料調査位置を座標化した。地質断面図に用いる地質区分を表層、砂、砂質土、砂礫、火山灰質土、シルト、泥炭、基盤の8種類とし、これに加えて地下水位面を

図示することとした。標高を考慮に入らずに地表面を基準とし、地表面から各地質及び地下水位面の深度を求め、3次元座標データを作成し、得られたデータから欠落しているデータを距離の逆数で重み付けして補間することで40×40の格子点データを作成した。次に、地下構造と被災橋梁の関係を検討するために、釧路沖地震により被害を受けた橋梁に沿って図-1に示すL.1~L.4の4本の直線を引き、得られた地質毎の格子点データから直線下の地質断面図を作成した。ここで、図中ので示しているのは釧路沖地震による被災橋梁位置^{2), 3)}である。

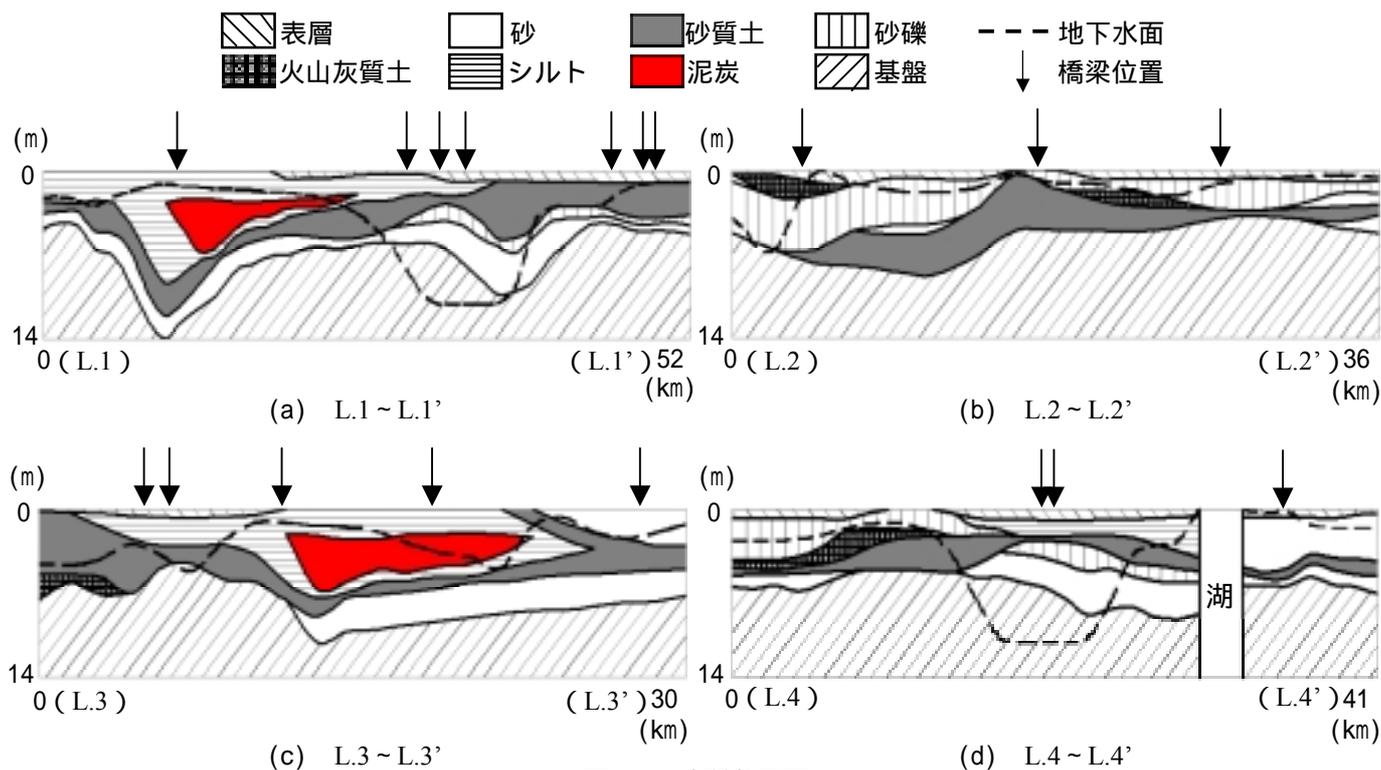
図 - 2 地質断面図

作成した地質断面図を図-2に示す。図中の矢印は被災橋梁位置、点線は地下水位面を表している。地質断面図により釧路地方の地下構造を把握するとともに、矢印下の地盤分布から橋梁被害に影響を与えられとされる地下構造を検討する。

図-1のL.1~L.1'における地質断面図を図-2(a)に示す。L.1~L.1'では地表面から深度7m付近においてシルト、砂質土が広く分布し、一部で泥炭層が見られる。被災橋梁下の地盤分布を見るとシルト層及び地下水位面下の飽和砂質土が堆積している傾向にある。図-1のL.2~L.2'における地質断面図を図-2(b)に示す。L.2~L.2'では地表面から深度5m付近において緩い砂礫層が堆積しており、その下に砂質土層が広く堆積し、一部で火山灰質土層が見

られる。被災橋梁下の地盤分布を見ると、主に緩い砂礫層の下に飽和砂質土層が堆積している傾向にある。図 - 1 の L.3 ~ L.3' における地質断面図を図 - 2(c) に示す。L.3 ~ L.3' では地表面から深度 8m 付近においてシルト層、砂質土層が広く分布しており、中間部に泥炭が、釧路市内に近づくると砂層が堆積している。被災橋梁下の地盤分布を見ると、シルト層及び飽和砂質土層が堆積している傾向にある。図 - 1 の L.4 ~ L.4' における地質断面図を図 - 2(d) に示す。L.4 ~ L.4' では地表面から深度 5m 付近において砂礫層、シルト層、砂質土層が広く分布しており、その下に砂層が堆積している。被災橋梁下の地盤分布を見ると、シルト層及び飽和砂質土層が堆積している傾向にある。

以上のことから被災橋梁下における地盤分布の全体的な傾向として、シルト層及び飽和砂質土層が堆積していることがわかる。軟弱なシルト層では地震時に強度の低下が生じる可能性があり、また、飽和砂質土層では液状化及び流動化が生じる可能性があり、このことが橋梁の地震被害に大きく影響している。地震時において危険な地盤分布であるといえる。
