中国四川大地震 復旧技術支援について(速報)

四川大地震復旧技術支援連絡会議

被災状況の視察

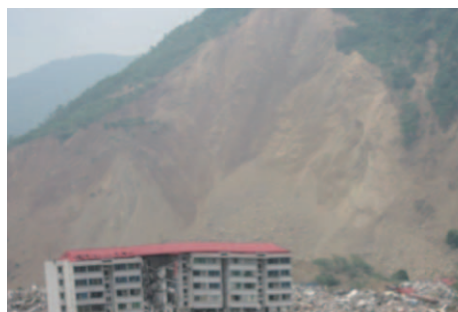
写真3 自然斜面の崩壊

強度との関連性の検討が必要である。両市の郊外の山間地においても数多くの斜面崩壊が発生し、道路を閉塞している状況が見られた。地質はおおむね砂岩であり表層すべりが数多く見られた。自然斜面の復旧については2004年新潟県中越地震などにおいてわが国は多くの経験を蓄積しており、中国側にそれなりの技術提供ができるものと考えられる。

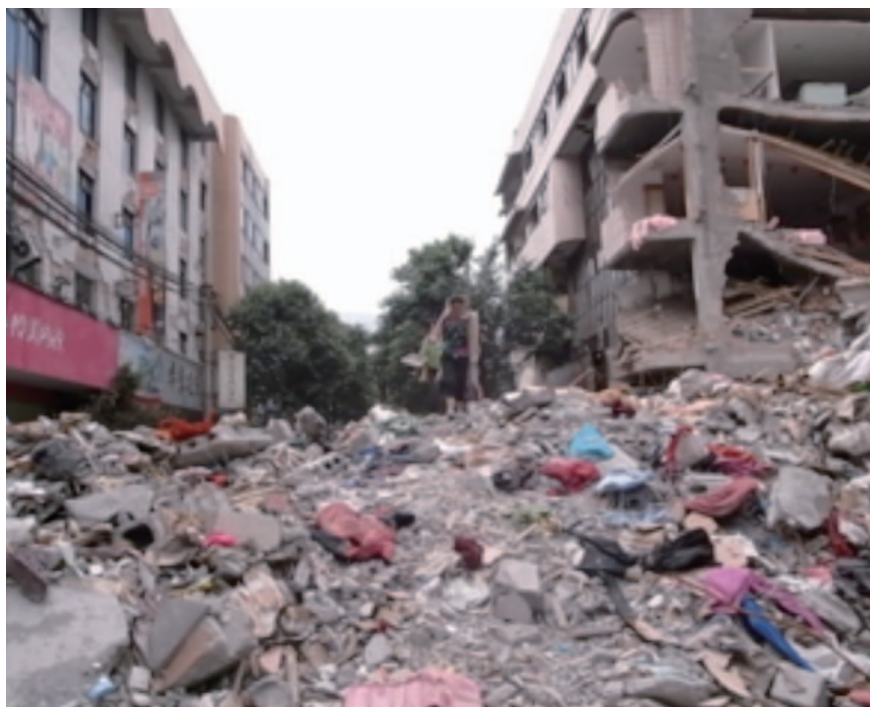
写真1 綿竹市中心部の被災状況

5月29日、30日の両日、都江堰市および綿竹市の被災状況を中国側関係者と視察した。視察対象は、建築構造物、住宅、歴史的建造物、道路構造物、自然斜面、ダムなどである。都江堰市、綿竹市とも建築物、住宅の被害が甚大で、このことが多くの死者を出す直接的原因となった。建築物の被害が集中している地域と、比較的被害が軽微な地域があり、今後、地形条件、地盤条件および地震動
