# フィリピン・台風災害調査報告 (速報)

調査団 団長 正会員 神戸大学 教授 大石 哲

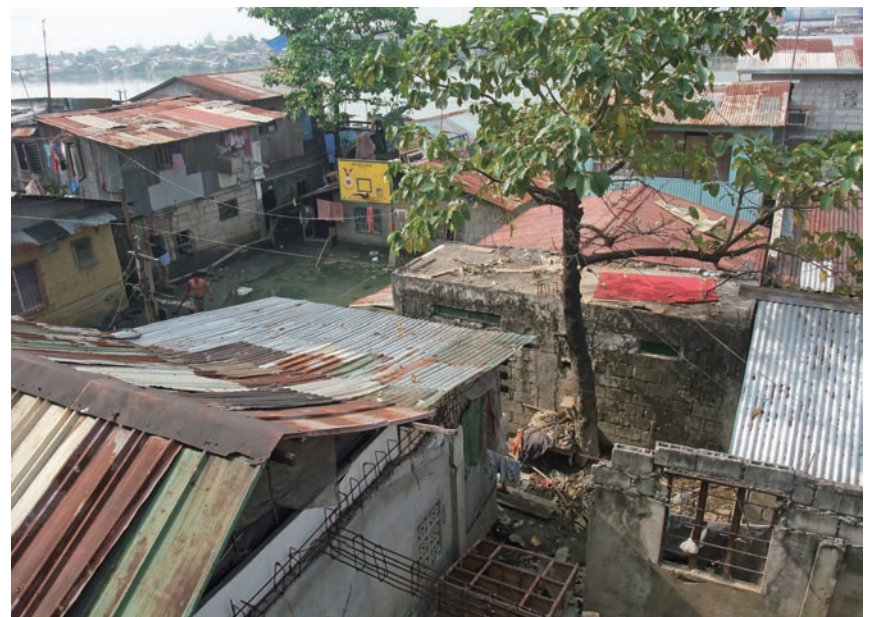
写真1 堤外地にたてられたバラック。バスケットゴールの下にまだ水が見られる

写真1に見られるように、マニラ首都圏には多くのSquatter(不法建築物居住者)が生活しており、その多くは川沿いや湖沿いのバラックに住んでいる。バラックには電気もあり、無線LANのアンテナまで設置してあるところもある。それらのSquatterはマンガハン放水路に住む

人びとの住居のうち、今回の災害で完全に家屋が流出したところはそれほど多くはない印象であった。堤外にあつて水位が1階の屋根ぐらいまできていたことを考えると、流速はそれほど早くはなかったようであり、上流の不法建築物自体が減勢工の役割をしていたとも考えられる。堤外地にある不法建築物のなかにはいまだに水が引いていないところも多く、その住民は写

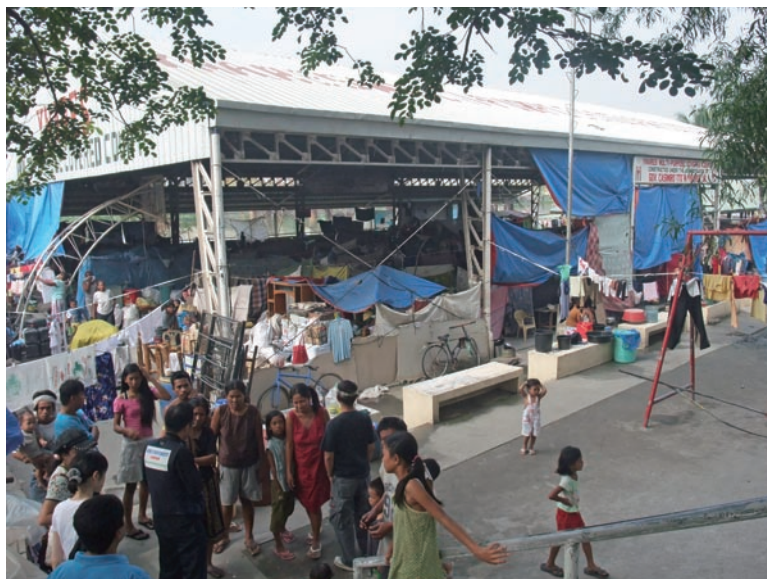
写真2 マンガハン放水路の避難所。筆者(左下の黒い服)がインタビューをしている

真2に見られるような避難地で生活していた。この避難地は屋根付きの公共バスケットコートであった。災害発生後2ヶ月を経過して、この避難地で生活している人たちはマニラ首都圏などから住居を与えられ、移住することがようやく決定したと聞いた。被災直後にはひつぎのすぐ隣で子どもが食事をとっているといった状況であり、食事や日々の生活必要物資はNGOなど

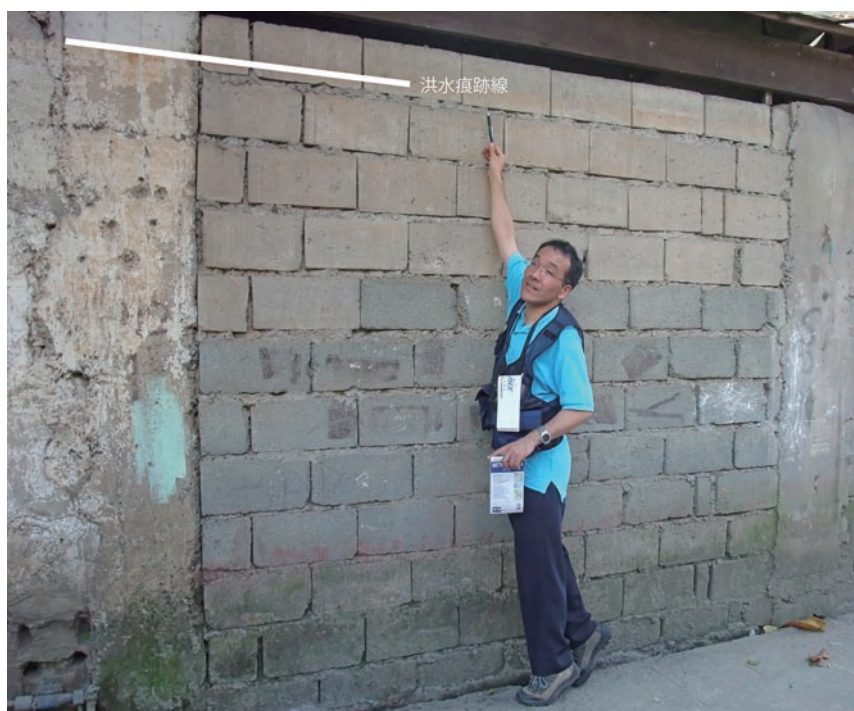
写真3 マリキナ川沿いの住宅地の洪水痕跡。2mを超えている

た堤防を超えて、外水が住宅街に流れ込んだ。そのため、1時間以内に水位が足首から胸まで到達し、さらに1階部分を超える水位になつたところも多い。写真3はそのような場所における洪水痕跡を示している。多数の住宅街では、流速も激しく、逃げ遅れて溺れて亡くなり、死体は別の住宅街に流れ着くといったこともあつた。住民たちは3階建て以上であればその部分に逃げ、2階建ての場合には天井と屋根を壊して、屋根に上がり雨の中で一夜を明かしたとのことであつた。

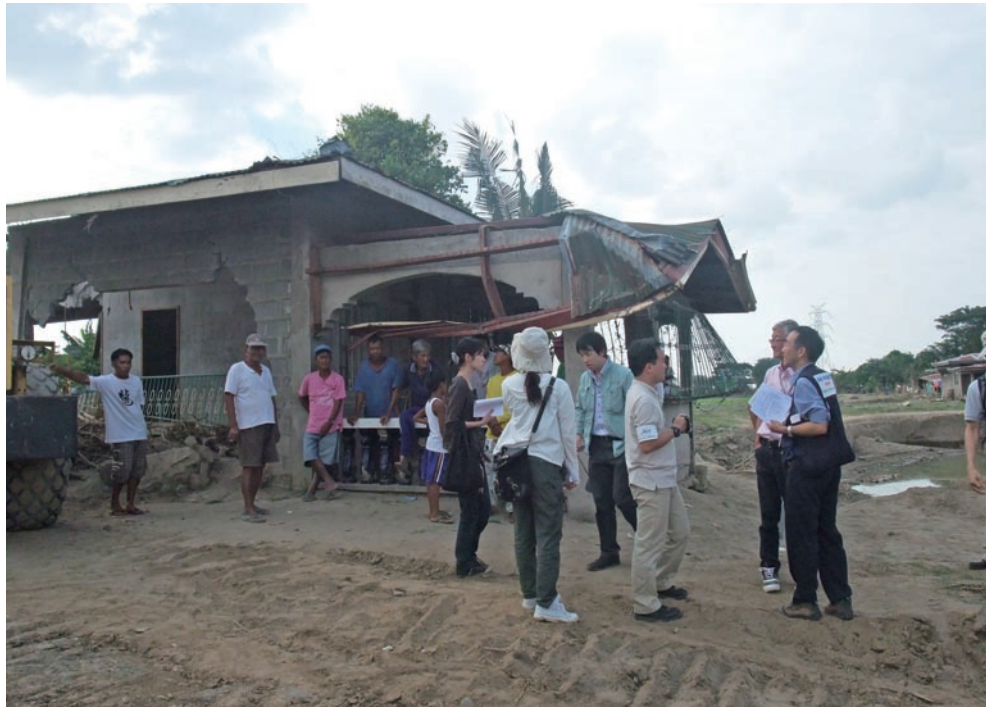
写真4 アグノ川の破堤個所の堤内側。流体力で家屋が破壊し、その右に陥没穴が見える

東から西に流下しリンガヤン湾に注いでいる。この住民は台風17号で多大な被害をうけたが、この州においては、災害の規模に比べて人命被害は少なかつたといえる。中流では計画高水流量が2340 m<sup>3</sup>/sであるところで6000 m<sup>3</sup>/s以上の洪水がきたため、堤防からの越流や破堤があつた。特に破堤したところでは写真4に見られるように、きわめて大きな流体力を受けて家が破壊され、あるいは多数の家が流亡した。写真5は修復した堤防上から堤内地を撮影したものである。このように10 mに及ぶ陥没が堤内に見られることから、破堤のメカニズムは、堤防下を通じて外水が堤内へ噴き出し、それによって堤防が崩落したことに由来するものと考えられる。今回の調査では、写真に見られるように団員は陥没深さや破堤長などを測量しており、それらを用いた定量的な検討結果を追つて報告できると考えている。

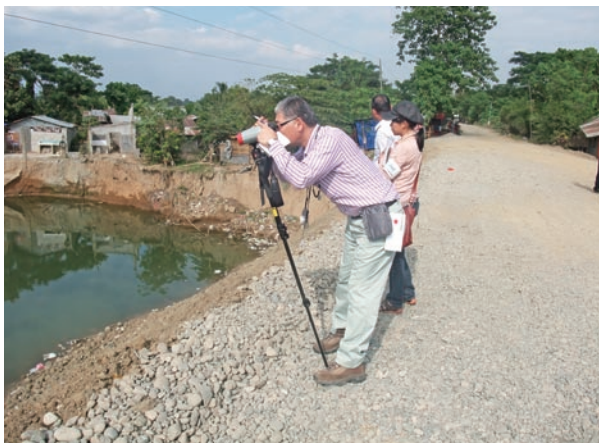
写真5 修復した堤防から堤内を見た様子。陥没は大きなところで深さ10mもある

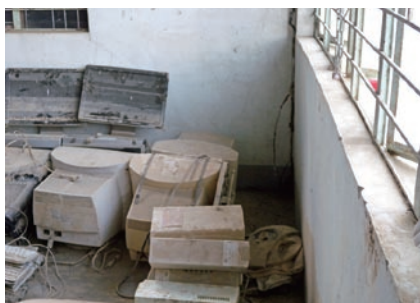
写真8 アグノ川プロジェクト管理事務所の被災したパソコン

今回の洪水で該当地区のほぼ全員がテレビや冷蔵庫などの電化製品を失い、かなりの割合の住民が住居を失った。彼らは一同に政府による耐久消費財や住居の補償はまったく期待していないと言っていると同時に、自身と家族がこうして生きていることに対しては神に感謝し、喜びを表していた(写真7)。まずは人命を第一に考え、適切な情報伝達と避難が重要であると強く感じたものである。一方で、経済的には大損失を受けた。たとえば、アグノ川プロジェクト管理事務所では泥流が事務所を飲み込み、所内のパソコン、地図、資料がすべて泥に埋まってデータが失われた(写真8)。所員も事務所の天井裏の壁の上に逃げて一夜を明かした。パンガシナン州のシヨピンゲモールも1階部分が冠水して1000名以上の人びとが孤立し、シヨピンゲモールの復旧には50日程度を要した。

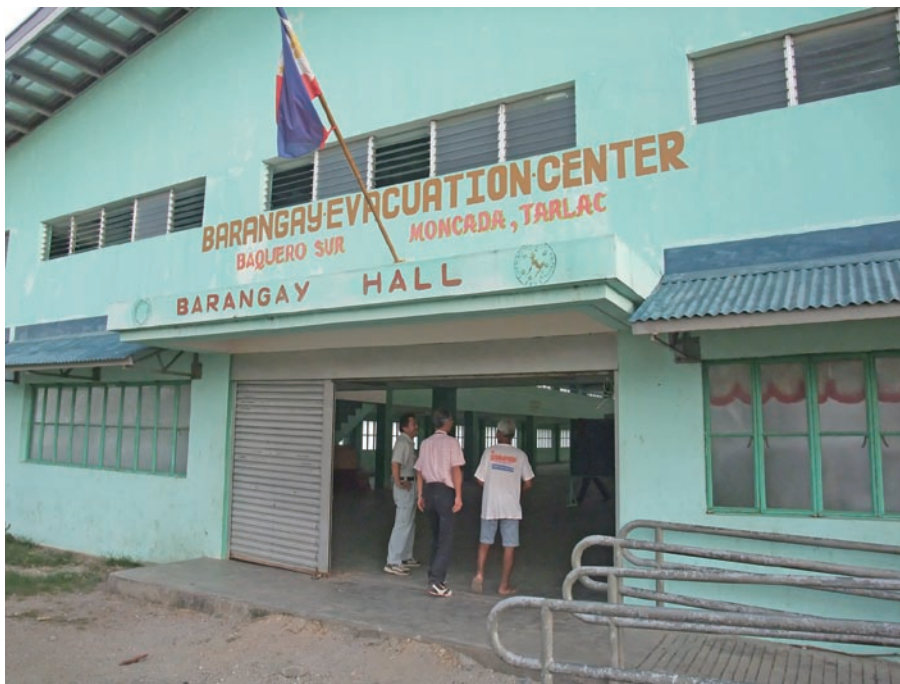
写真6 村の避難地。村長(右端)が案内してくださった

ガシナン州(Province)では死者が63人(州政府発表)と比較的少なかった。これは、10月3日からの最初の台風上陸がもたらした雨によって上流のサンロケダムではすでに満水位である280 mを超えていたために、被害があつた10月6日以前に市(Municipal)や村(Barangay)に対して避難場所の確認と、緊急時の連絡体制の確保を要請していたことにある。また、村の避難施設(写真6)が高台に設置してあり、州全体では137の避難施設が用意されていた。村長は村民のほほすべてを把握しており、ラジオによる市長からの避難勧告に基づいて適切に住民を避難させることができた
