東日本大震災後の海岸林の復旧方針と現状

荒木 笙子¹・齋藤 学²・秋田 典子³

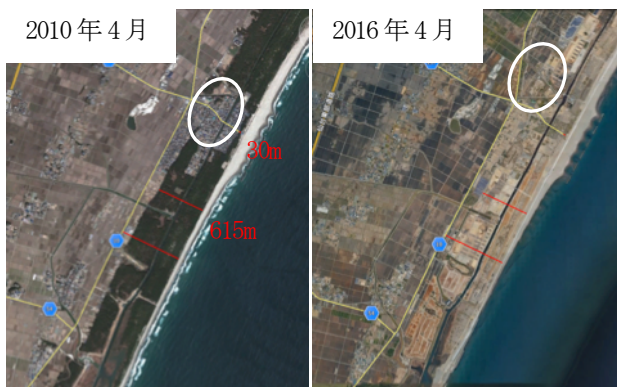
図-6 仙台市若林区沿岸部の震災前後の様子

林帯幅については概ね150-250m程度が望ましいと書かれている。震災前は図-6に示すように、平均的な林帯幅は600m前後であったが、白枠の円で示した荒浜地区では住宅地が広がり林帯幅30mほどの海岸林しか存在しなかった¹⁸⁾。震災時、津波により図-7のように内陸部まで浸水し、特に荒浜地区では林帯幅が狭かったために津波のエネルギーが集中し、他の場所より内陸まで浸水被害が拡大している¹⁹⁾。

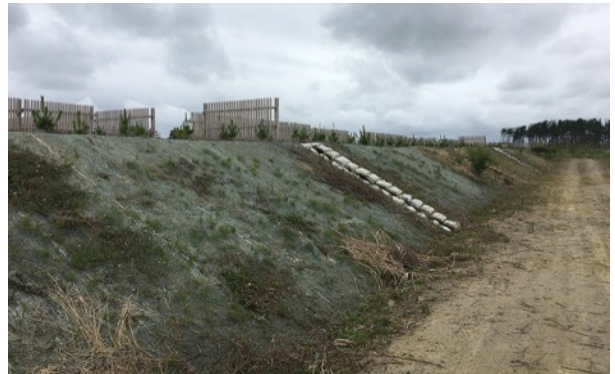
図-8 生育基盤 (2016年7月筆者撮影)

林帯を造成するため、地下水位から2-3m程度の地盤高さを確保することとしている。このため震災直後の地盤沈下等は考えられないまま、植林の前には基本的に盛土が実施され、図-8のような地盤が形成された。法面には雑草を抑えるシート状のものが貼られており、排水施設も整えられている。しかし、盛土のための土砂を内陸部などから運び込んだために生育に適さない土であることや、盛土の上を重機が走ることで土が締め固められて根をはることができず、水たまりが生じて農地へ流れ込むなどの問題も生じた²¹⁾。

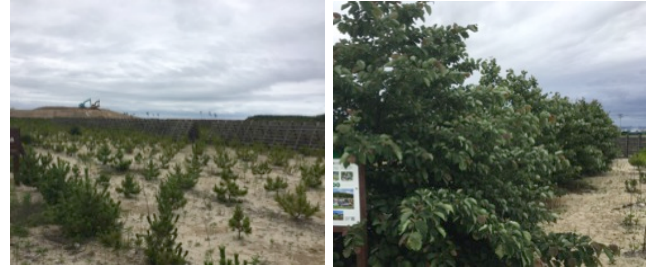
図-9 荒浜プロジェクト区域の様子（2016年7月筆者撮影）

図-9にプロジェクト区域の2016年の生育状況を示す。14団体がそれぞれ0.1~0.2haずつ植林・管理を行なっているため、団体により植える植物も異なっており、クロマツと広葉樹というように生育状況もばらばらであるが、支援側の気持ちを受け止める場として機能したと言える。
