# 農村における被災した石積みの 復旧実態と保全に関する基礎的調査

近年、自然の力を活用した社会資本整備や土地利用および防災・減災への取り組みを念頭としたグリーンインフラストラクチャー (GI) が注目されている。わが国のGIに関する研究は黎明期であり、基礎知見を多様な角度から蓄積する段階にある。本研究ではわが国の原風景を構成する基本的要素である石積みに着目し、とくに農村における石積みが豪雨等によって被災した場合に焦点を絞り、その復旧実態や保全状況について基礎自治体へのヒアリング等から明らかにすることを目的としている。その結果、石積みの保全にむけた展望として、1) 制度運用による保全策、2) 石材をめぐる問題への対応、3) 石積み復旧を促進する基準の見直し、の3点について指摘した。

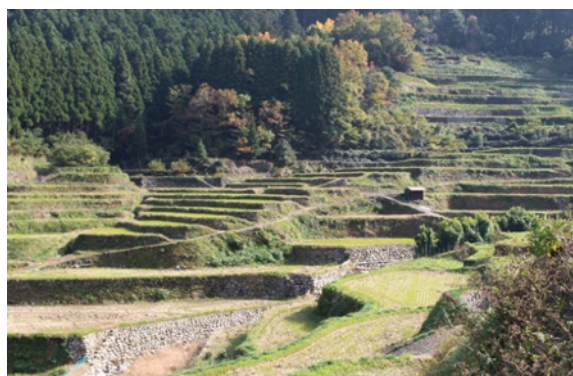
写真-1 うきは市「葛箆棚田」

九州北部豪雨によって甚大な被害を受けた「葛箆棚田」では、日本棚田百選にも選ばれていた災害前の風景を取り戻し集落の復興意欲の向上を目的とした「山村復興プロジェクト<sup>10)</sup>」が立ち上がり、棚田や水路等の土砂撤去ならびに石工業者の指示による石の積み直しが実施された。復旧には集落外からのボランティアの貢献があった(写真-1)。

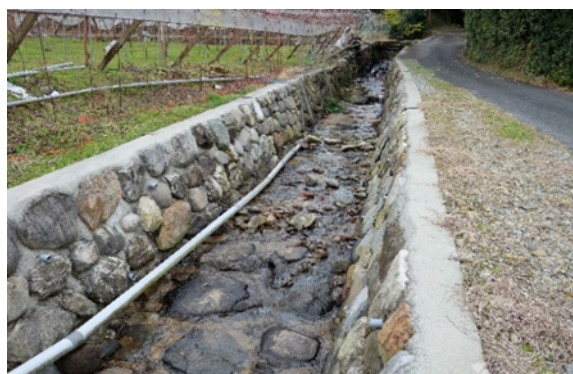
写真-2 久留米市「八幡川」

同じく豪雨被害を受けた「八幡川」では、当初コンクリートブロック積みでの復旧を計画していたが、地元の景観保全を推進してきた「山苞の会」が中心となり、景観に配慮した練り石積みでの復旧に変更となっている(写真-2)。

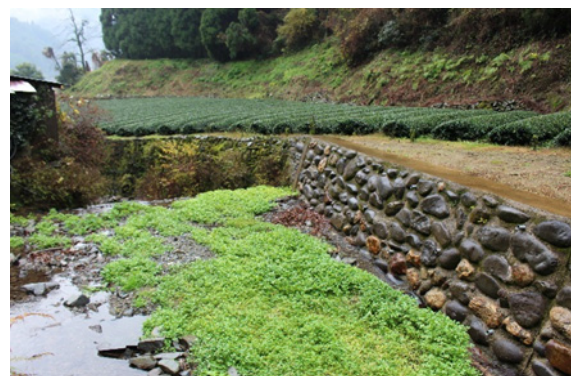
写真-3 八女市「星野川支川」

同じく豪雨被害を受けた「星野川支川」においては、流速 5m/s 以上であるためコンクリートブロック積みによる復旧が原則であるところ、石材の現地調達が可能であったことに加え景観条例を踏まえた八女市の要望によって、例外的に玉石による練り石積みでの復旧がなされている(写真-3)。

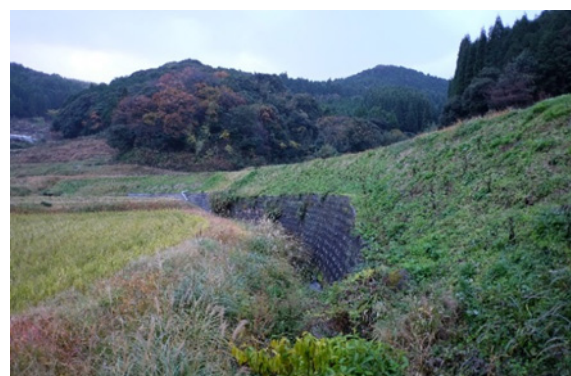
写真-4 伊万里市「木場水路」

河川や水路では被災を受けた箇所のみを復旧する方針であるため、連続した石積みの構造物の一部分がコンクリートブロック等で復旧されることとなり、既存の石積みとの接続部では擁壁としての強度が弱まる可能性が指摘される。部分的な修復箇所からの連鎖的な被害拡大が懸念されている(写真-4)。

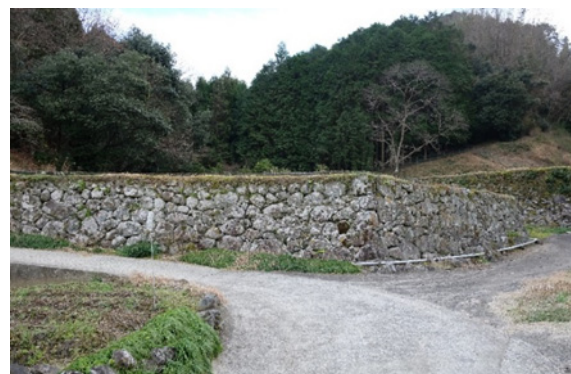
写真-5 武雄市の農地の例

農地においては、「石材の現地利用ができ、既存石積みとの景観の連続性を考慮すべき」との査定官(農林系技術者)の判断がくだり、当初コンクリートブロックでの復旧だったものが空石積みでの復旧に変更された例が認められた(写真-5)。
